# 岡山観測所の188cm望遠鏡ドーム

## この1年間の報告

2010. 08. 17

岡山天体物理観測所 小矢野久

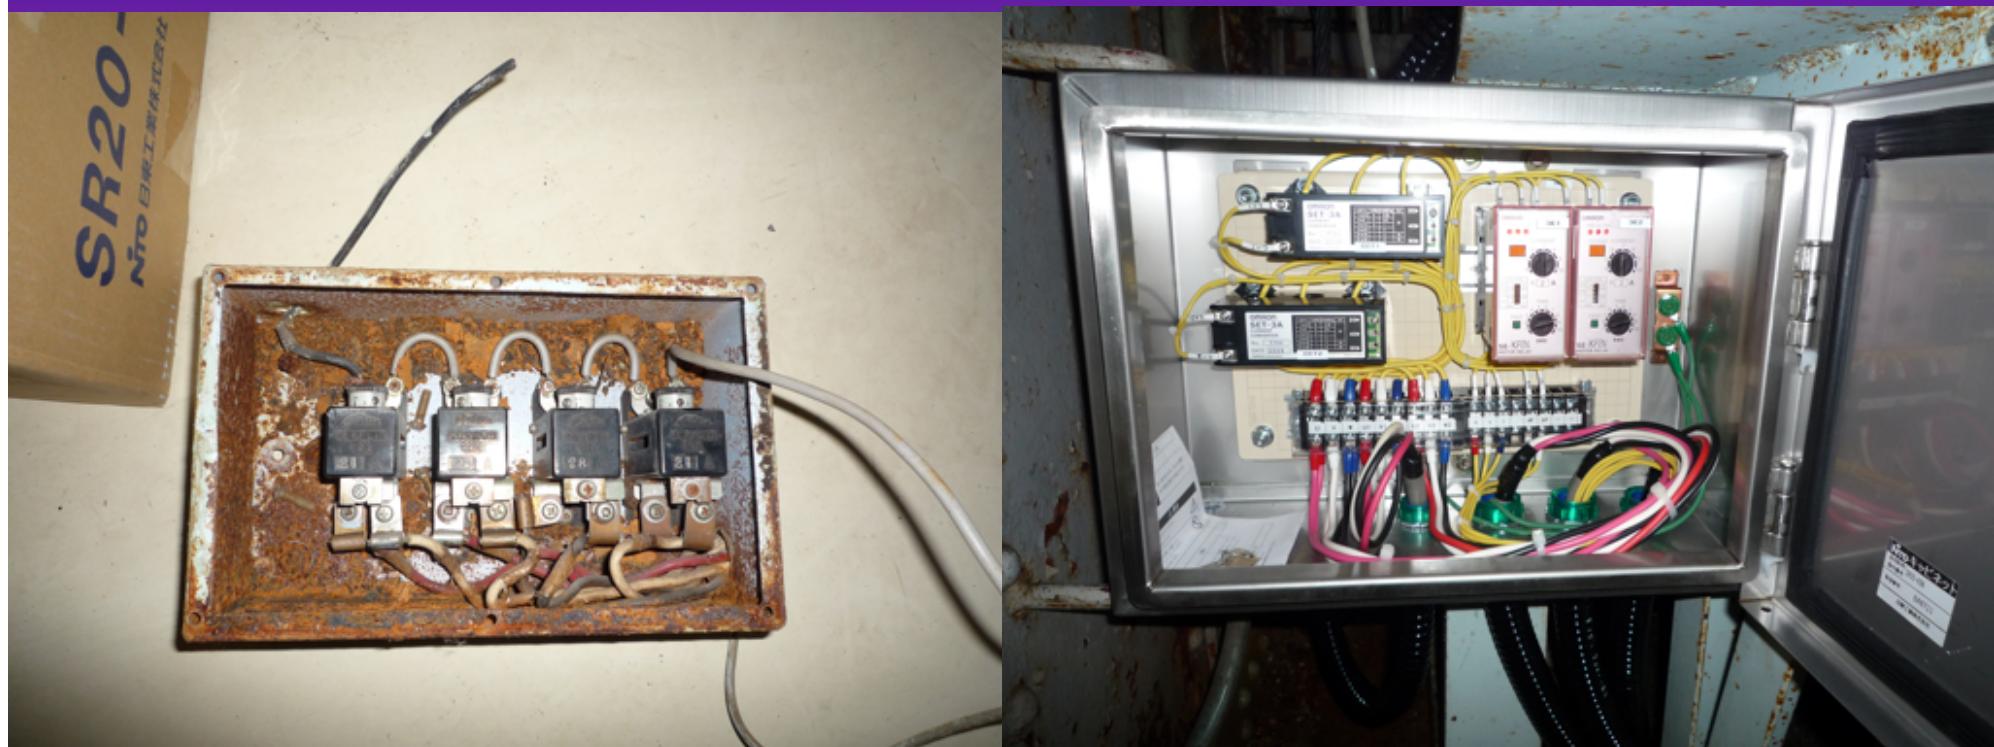
# I-1.ドームスリット開閉モーター 回路改修

- ◆ 2009.08.19
- ◆ 2009.06.22-07.06 の架線交換工事で不具合判明

改修前

改修後

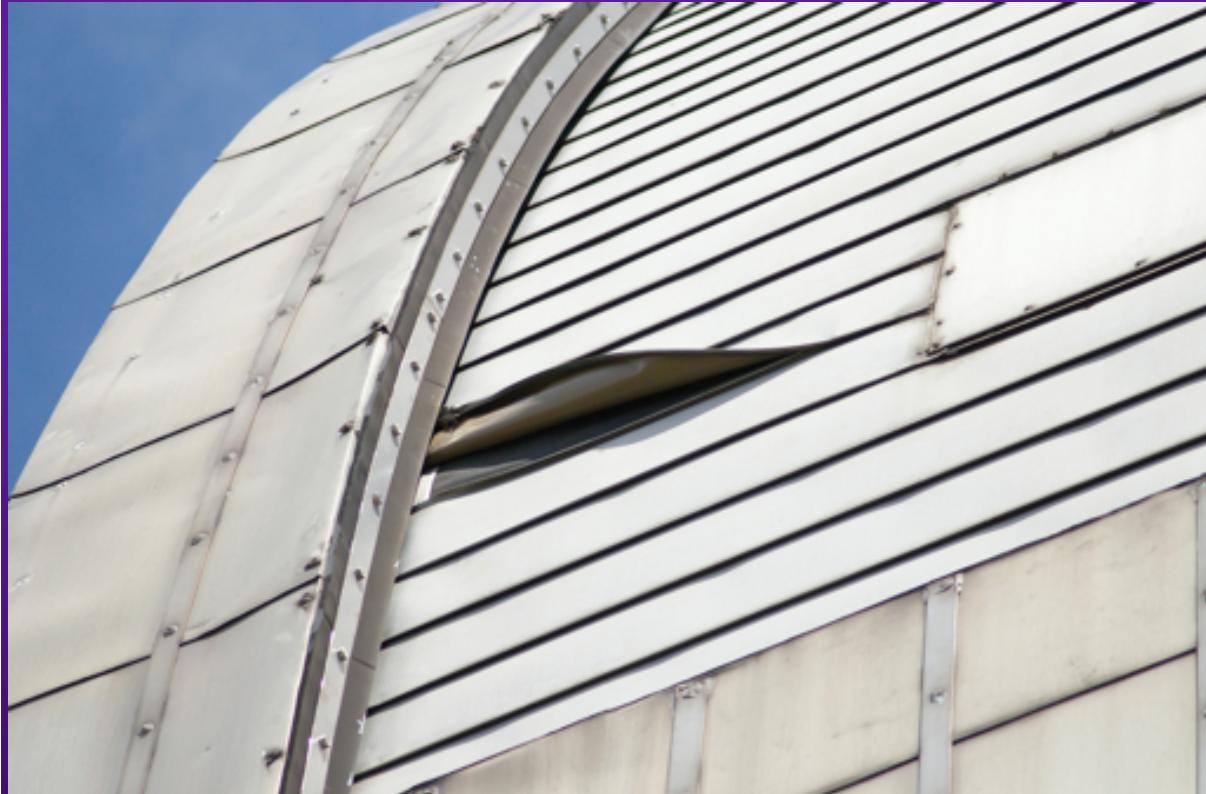
## I-2. ドームスリットアルミ板 剥離修理

2009.08.24 74スリット  
破損発見188cmドームスリット  
のアルミ板に剥離の不具合  
が発生した。

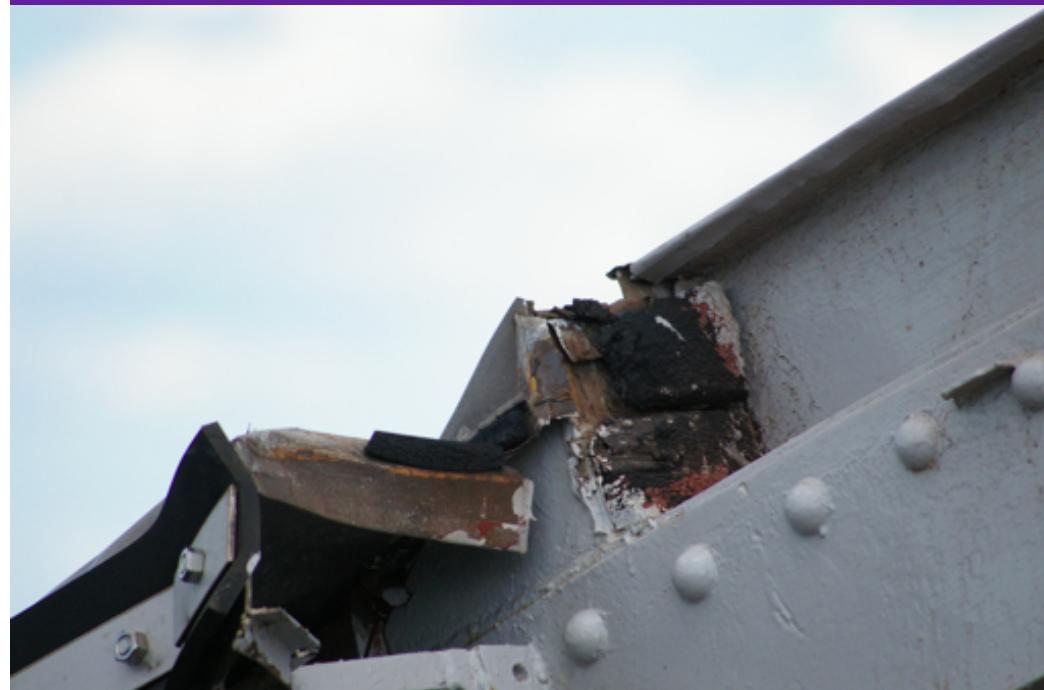
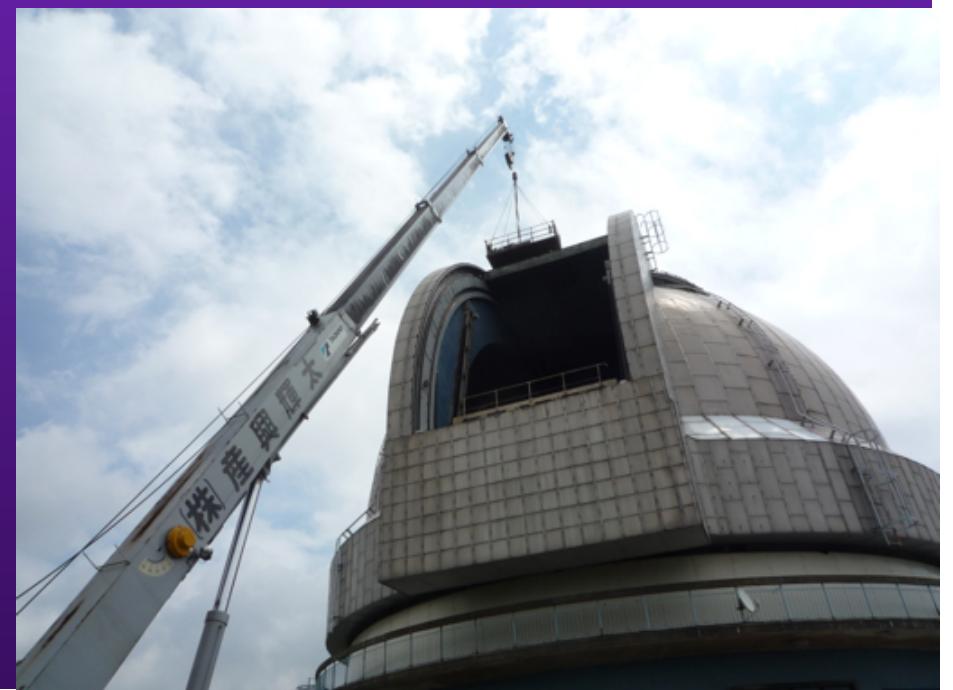
25tonクレーンによる修理作業

スリットがオーバーランし、上扉が  
ぶつかった為と思われる。

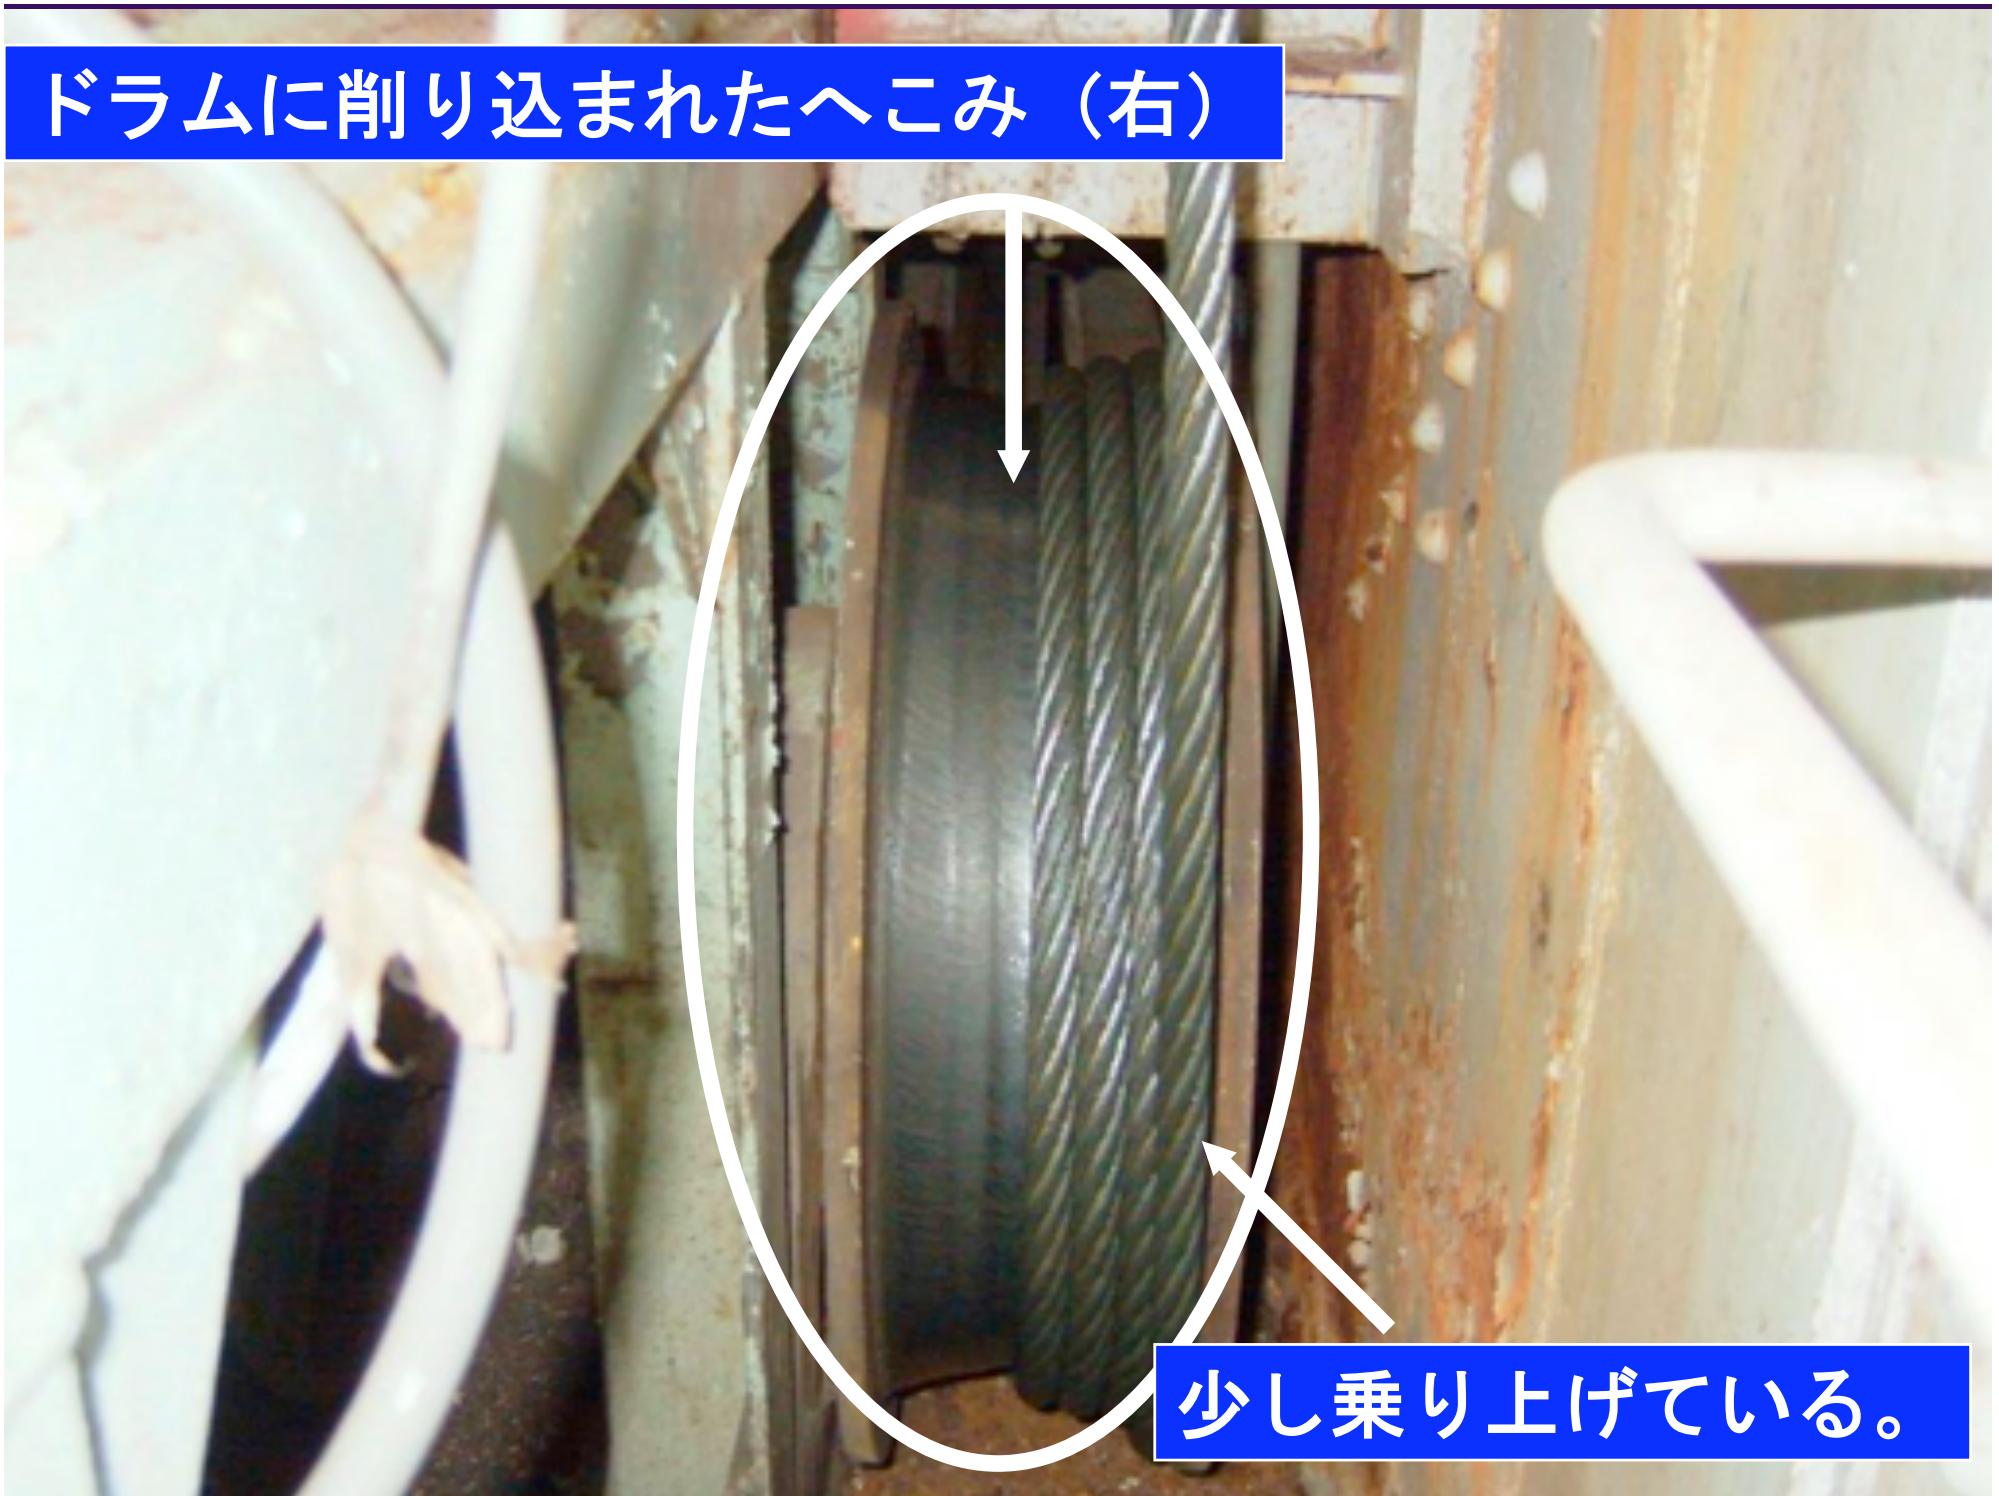
少し乗り上げている。

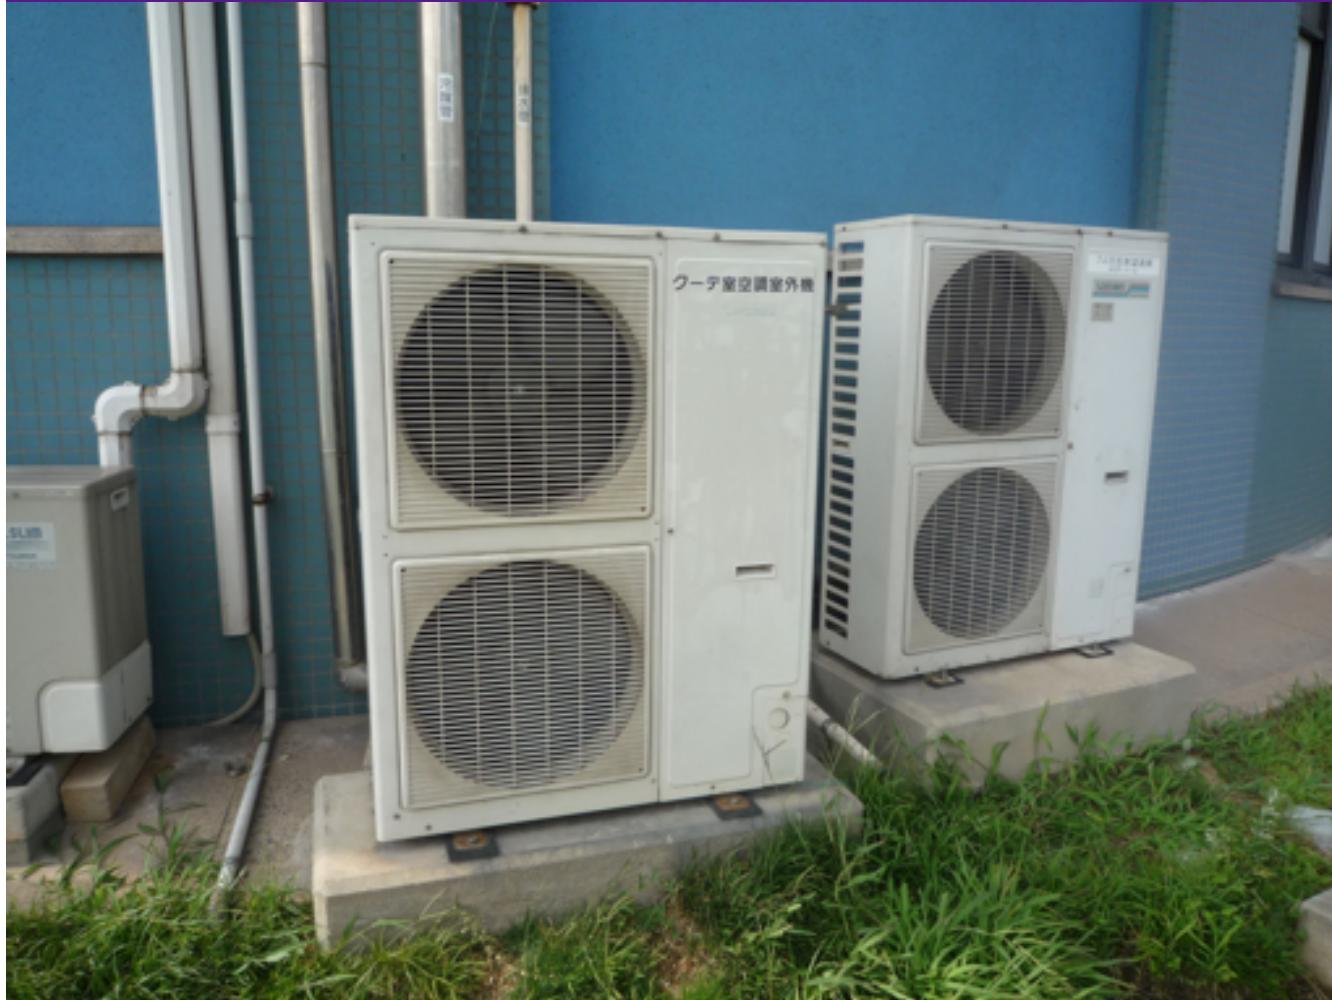
## II-1 クーデ室他空調機点検洗浄

圧力：  
1. 6Mps (2. 0>異常)

原因：  
室外機の高圧異常

処理：  
室外機放熱フィン  
の洗浄

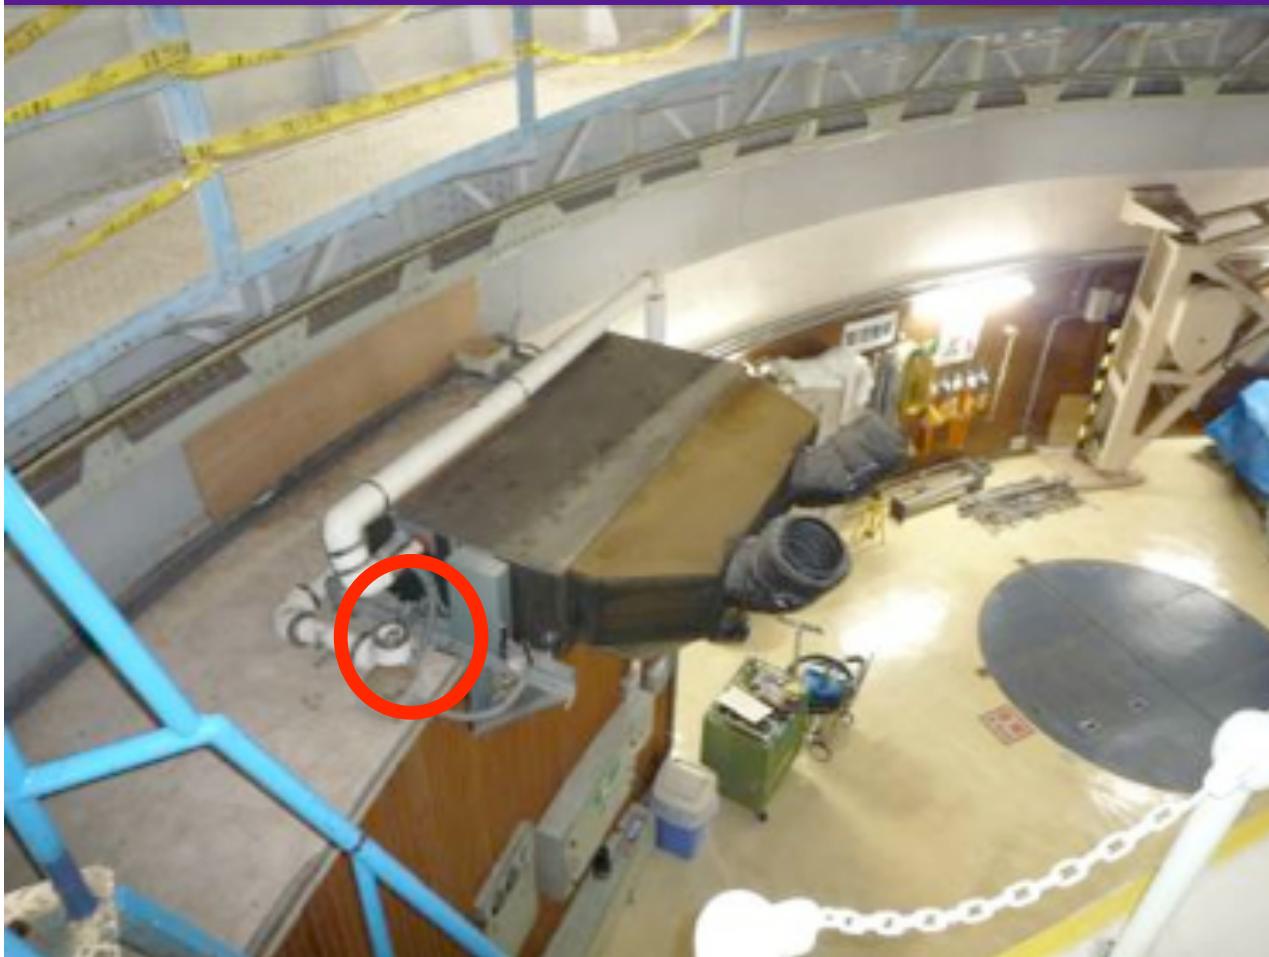
## II-2 ドーム内空調異常

エラー表示（U0, E9）  
U0：メーカー連絡  
E9：排水詰まり

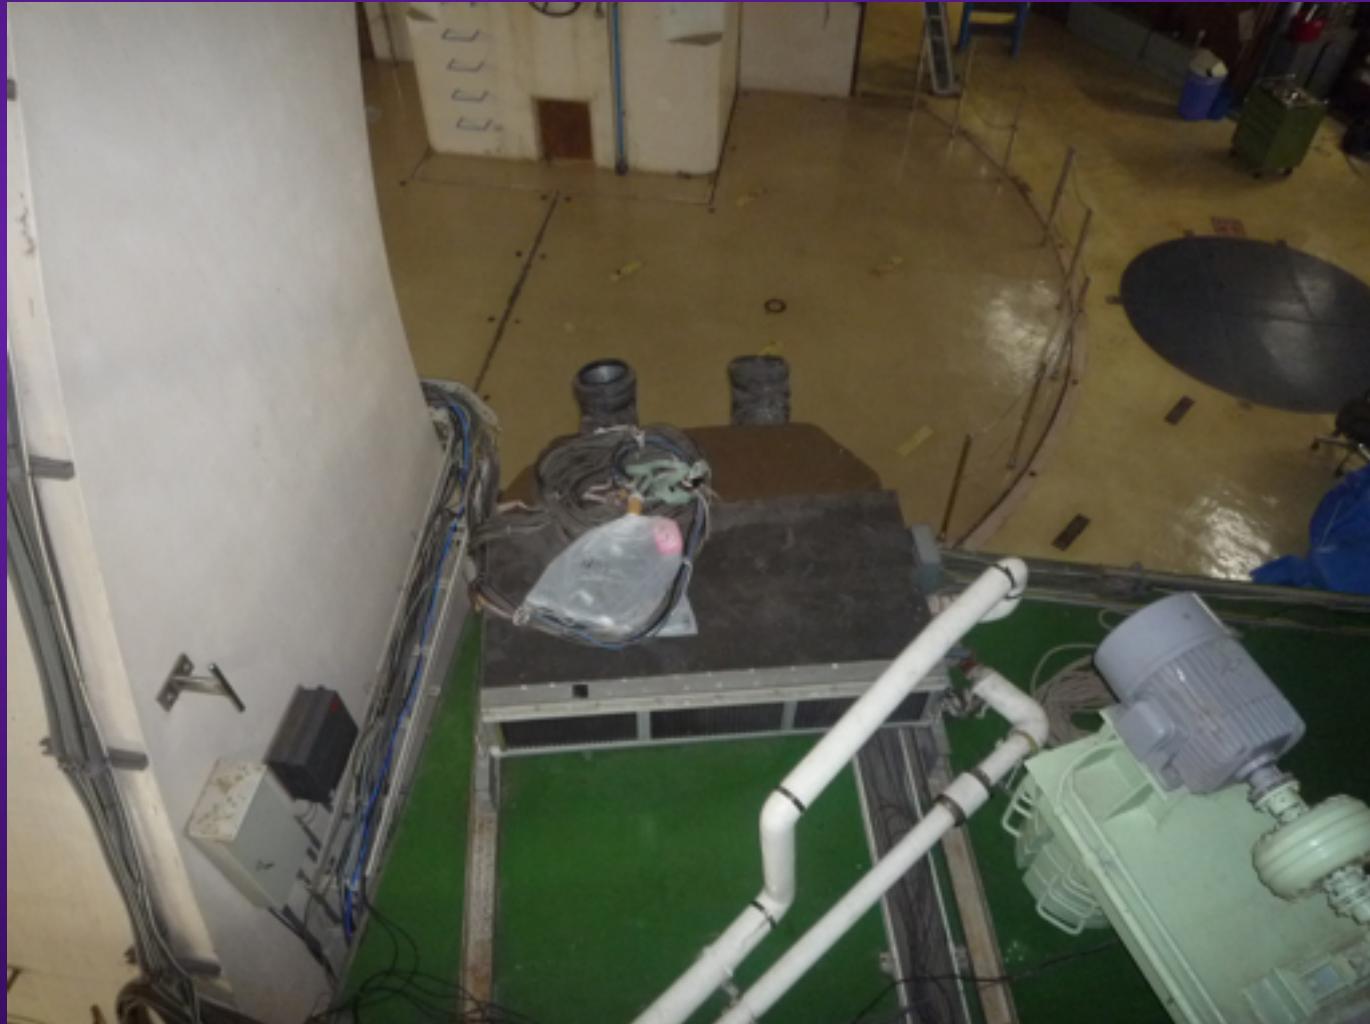
## II-3 ドーム内空調異常

ファンモーターの焼き切れ
