188cm望遠鏡赤経軸の障害発生と 対応状況

2012年度岡山ユーザーズミーティング報告

岡山天体物理観測所

1. 188cm望遠鏡赤経軸駆動機構
(ギヤボックス内のシャフトの損傷)

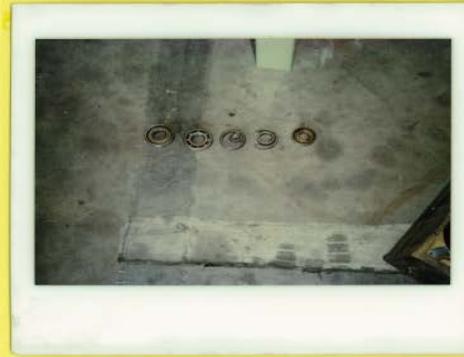
20年前発生した事故の写真。

破損したベアリング

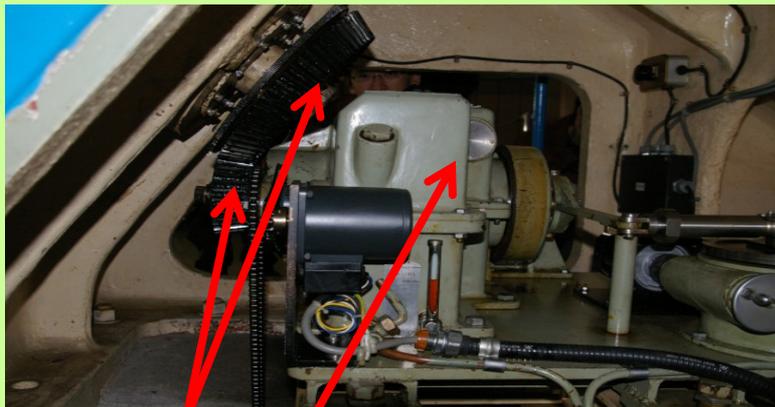
傘歯車

赤経軸ギヤボックス

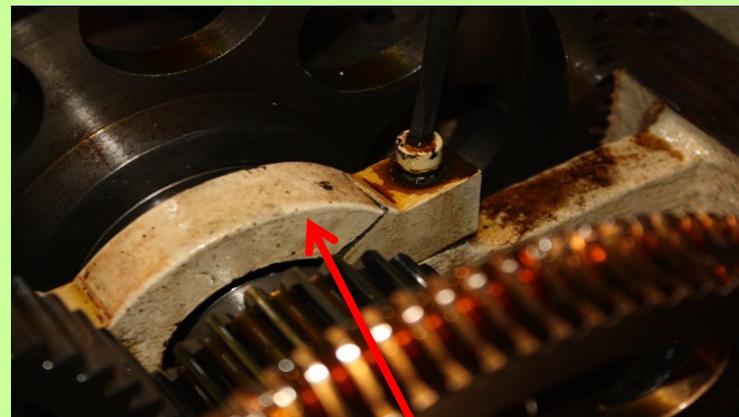
- ・赤経軸粗駆動ギヤボックスを、望遠鏡本体の台座から取り外し解体。
- ・単列深溝玉軸受(ベアリング)の押さえ金具に亀裂が入っていた。
- ・ベアリングが破損し、ベアリングの玉はすべて滑落していた。

ベアリング押さえ

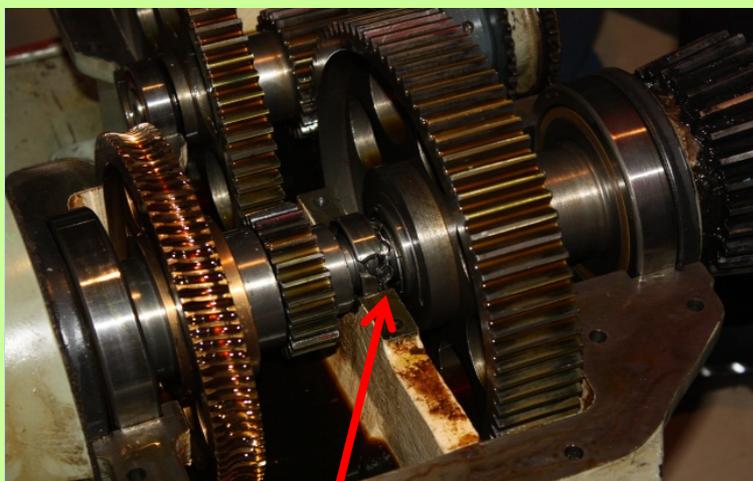
破損ベアリング

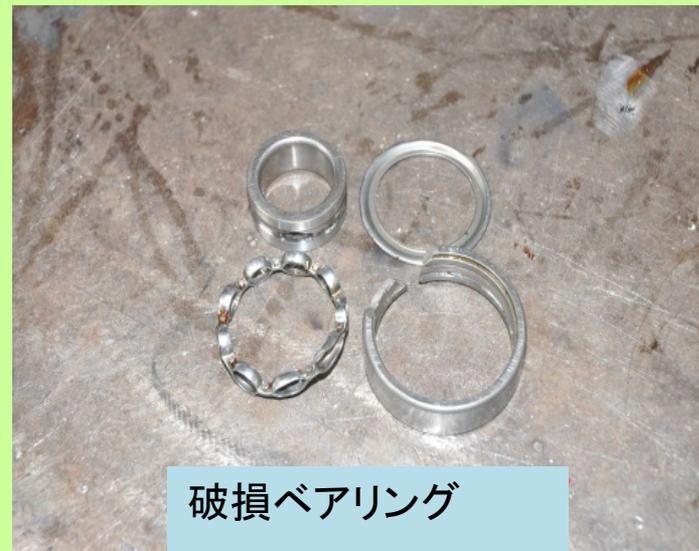
破損ベアリング

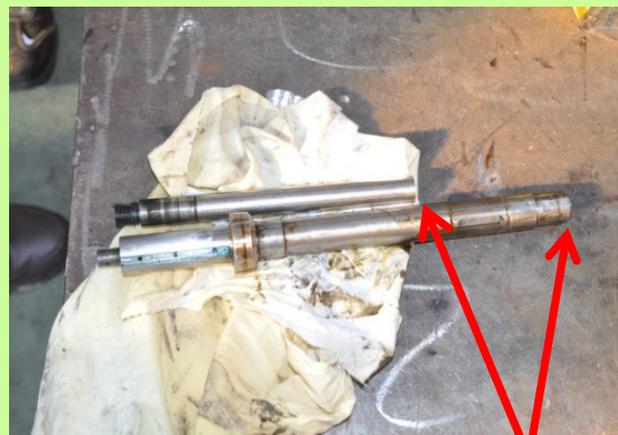
- ・クラッチ機構の軸が切断されていることが判明。
- ・地元の協力業者に代替えのシャフト製作を依頼。材料の調達、加工、仕上げ、焼き入れ、磨き仕上げの工程で2週間必要であった。
(業者は、緊急事態という認識を持って製作にあたってくれた)
- ・ベアリング、ベアリング押さえ等修理部品1式の調達。
- ・再組み立て、調整。

切断したシャフト

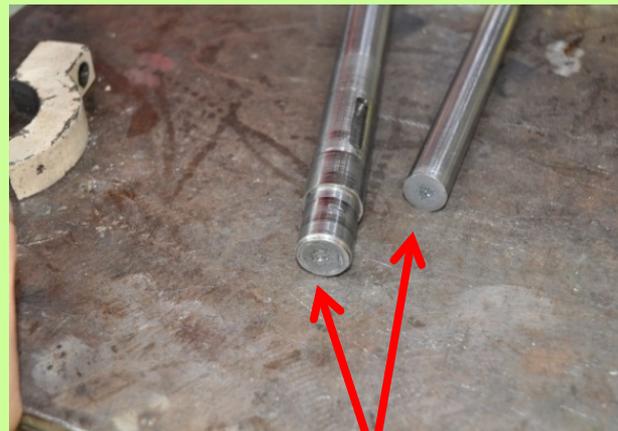
破断面

- (1) 供試体の破損は、回転曲げによる疲労破壊と推定される。
- (2) 疲労き裂の発生には、段部の形状に起因する応力集中が大きく影響している。
- (3) 化学成分は SUS410J1 に近く、耐食性が高い鋼材と考えられるが、硫黄の含有量が極めて多く、非金属介材物の量も多い。
- (4) 金属組織はベイナイト組織と推定され、硬さは約230HV1.0 であり、比較的高強度の鋼材である。

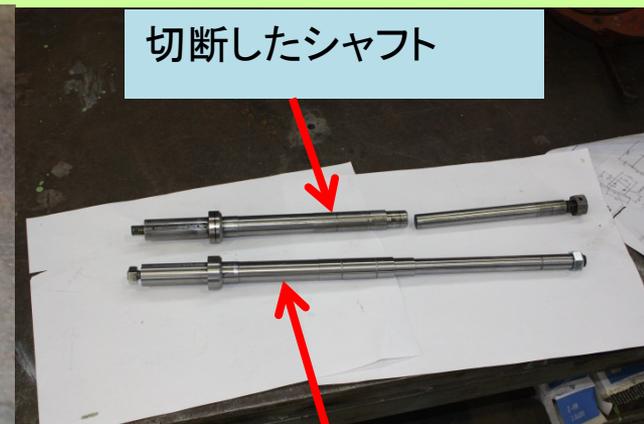
切断したシャフト

新調したシャフト

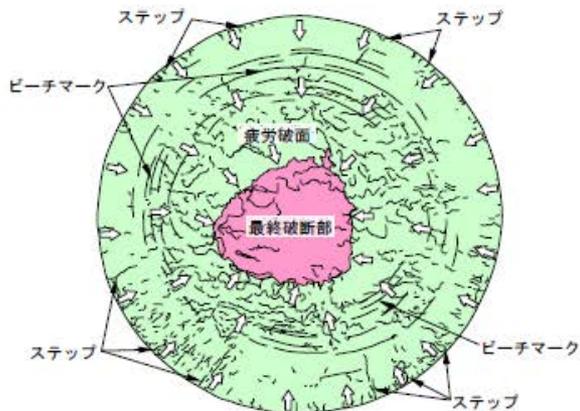
図3 小径側破面外観

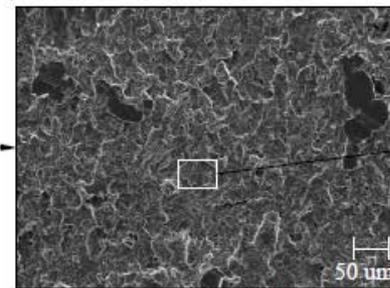
起点部代表例

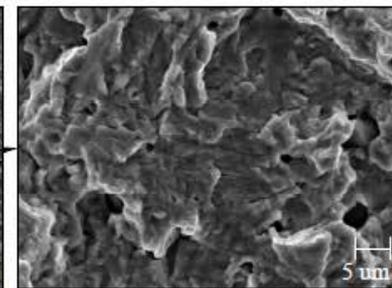
疲労き裂進展部

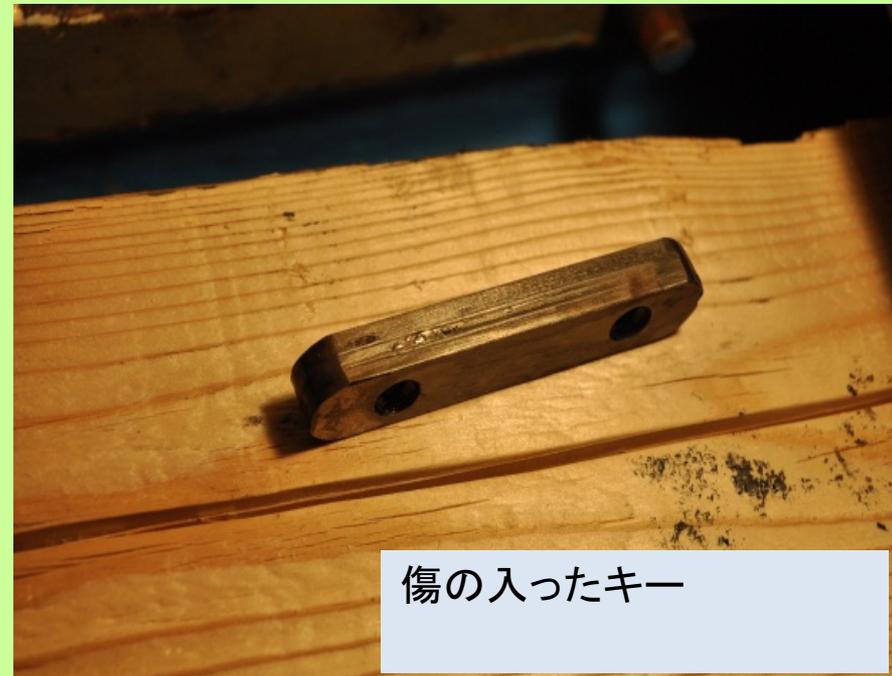
- （この部分も20年前の故障の際修理した部分。その際は、取り外しが非常に困難であったことと、インチ系列のベアリング等の入手が困難であったため軸の製作を含めて修理している）
- ・事故直後は、この傘歯車がスラスト方向（下側）に3～4mmズれていた。
- ・20年前新調したキー一部分に傷が入っていた→交換、調整
- ・ベアリングは異常ないことを確認し再取付。

傷の入ったキー

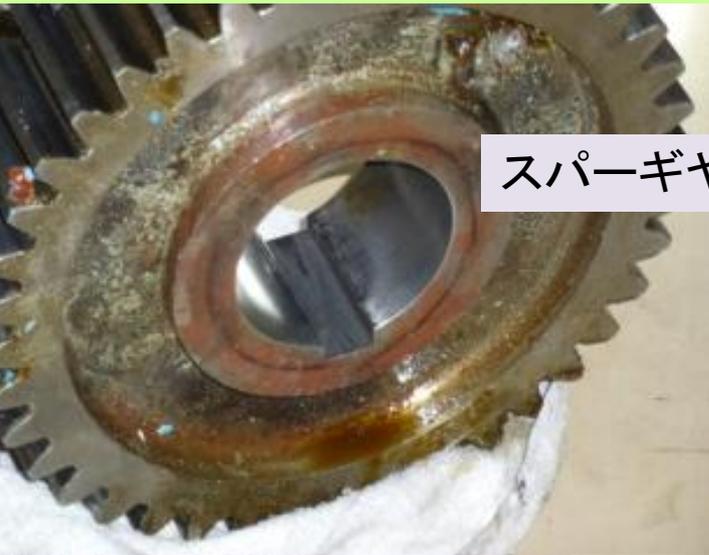
度重なる**暴走衝突**で赤経軸の大きいスパー歯車から伝達される荷重が、小さいスパー歯車のキー部分にかかり、金槌で叩いた時のように溝を広げていったと推察される。また、その影響で、キーを止めている皿ビスが緩んでいったと推察する。

スパーギヤの荒れたキー溝

90度回転した位置に
新しいキー溝を加工

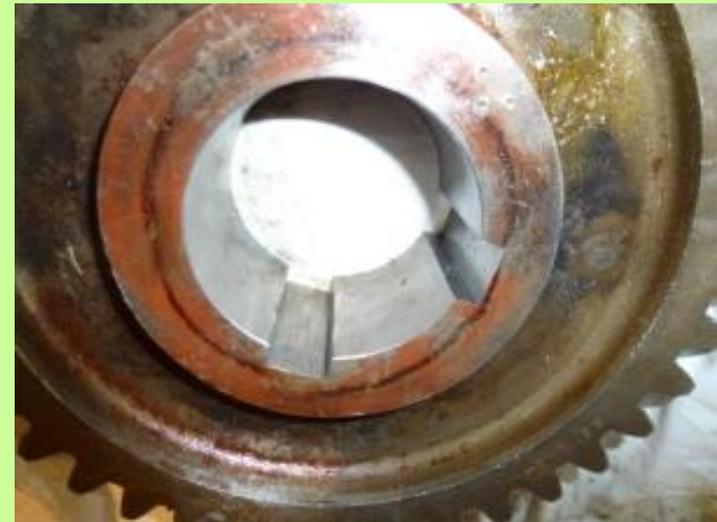
止めビスの緩んでいたキー

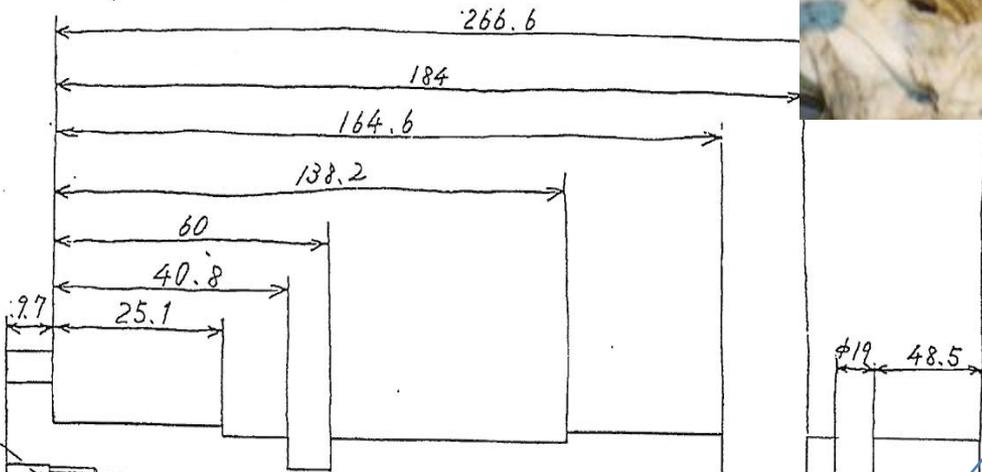
- ・シャフトの段付き部の間隔が、202.0mmでシャフトを製作している。
- ・20年前に改修した時、現物の寸法通りに作った。
- ・今回、外枠体のベアリング取付間隔を測定したら、201.4mmであった。
その差が0.6mm。
- ・20年前の改修では、ベアリング押さえを所定まで締め上げないで使用していた？
- ・昨年ギヤボックスのシャフト改修の際、シャフトのベアリング状況を
確認後、ベアリング押さえを、所定通りに締めつけた。
- ・その結果、ベアリングの内環と外環に0.6mm分のスラスト方向の
締め付けが発生し、摩擦が増えそれが異音になった。

← 201.4 →
↓
← 202 →

0.5
0.1
シムを入れた
2012.6.27
