Super OASISの開発 OASIS大改修

柳澤顕史、森 淳、浦口史寛、清水康広、渡邊悦二、
奥村真一郎、田実晃人、岡田隆史、小矢野久、乗本祐慈
(国立天文台・岡山天体物理観測所、宇宙開発事業団)

OASISの観測効率向上と、観測装置の継続的維持を目的として、2001年前期の共同利用を停止して、大小15項目の改修作業を行なった。多くの課題は解決され、約3割の観測効率の向上をもたらすとともに、OASIS維持開発の新体制ができあがった。この改修に伴い、名称を Super OASIS にした。

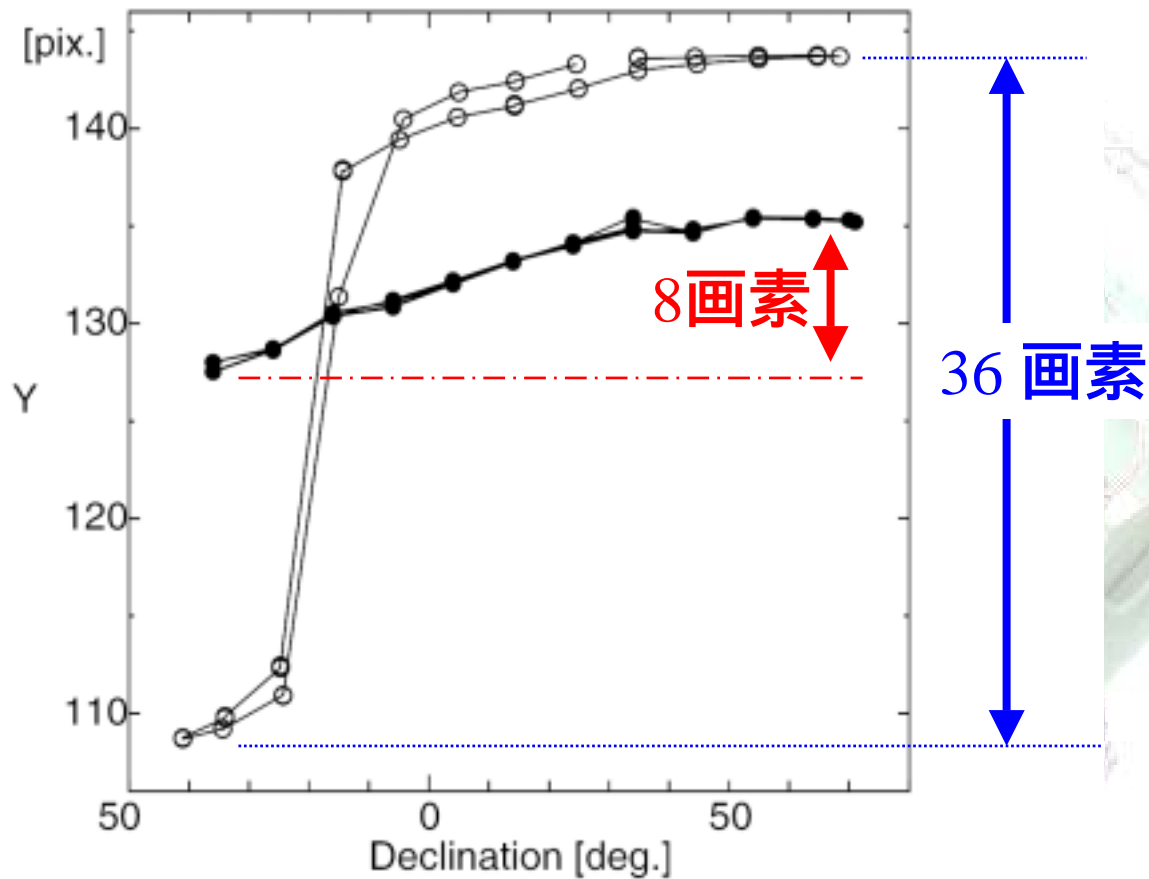
姿勢変化: 改修前後の比較

36画素の姿勢変化が8画素未満に。

対処：前置光学系・光学部品支持部品を作り直し。

カップリングの交換。

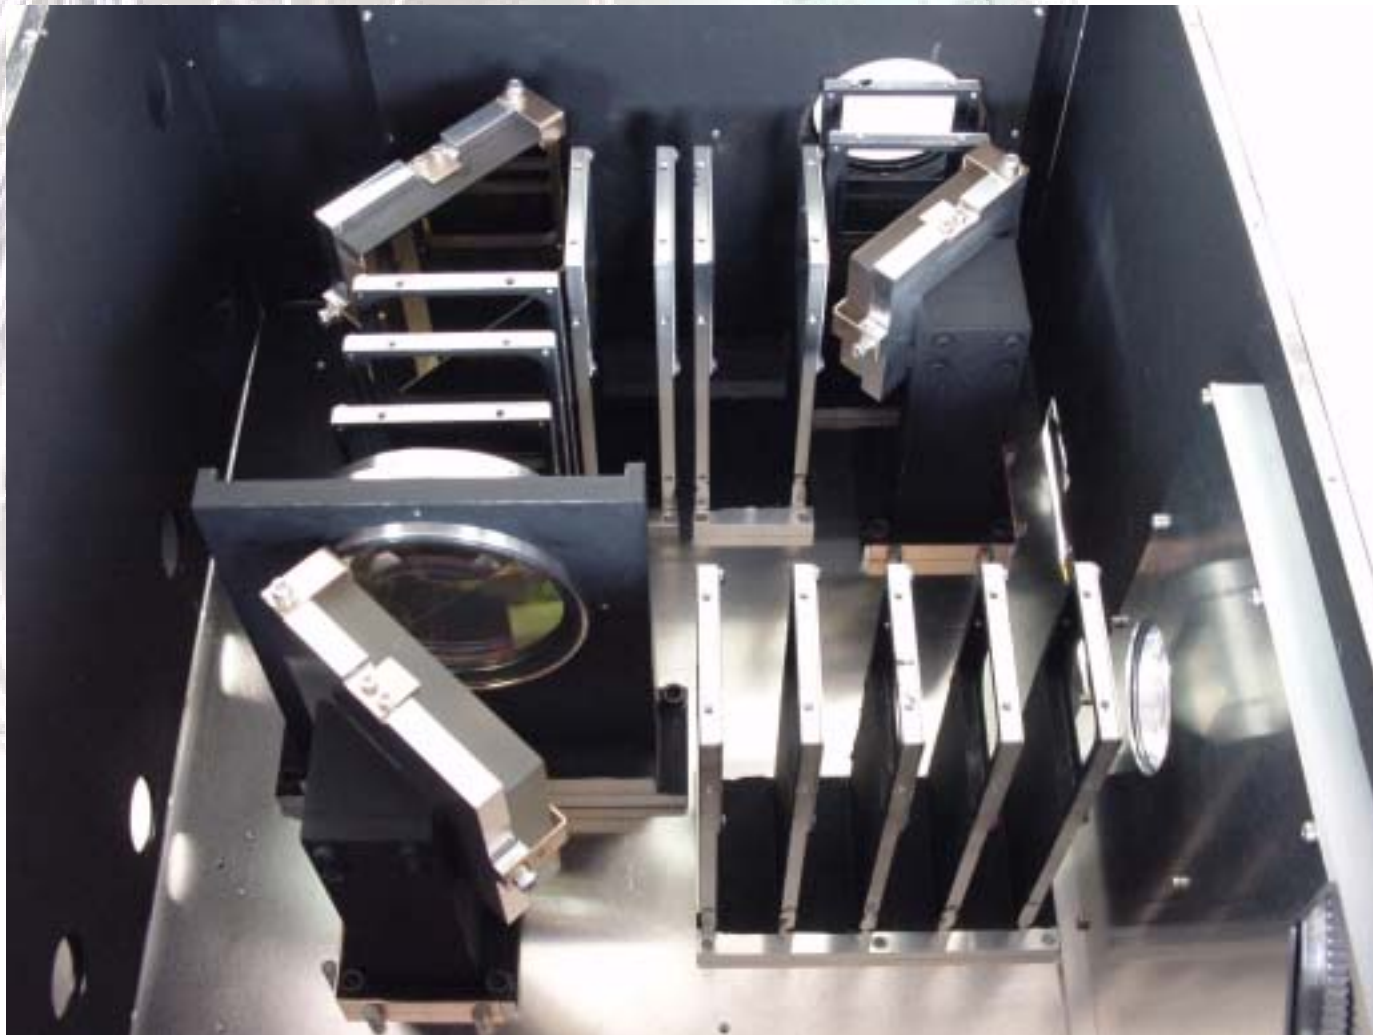
新たに作り直された前置光学系

原因：前置光学系・光学部品の誤配置
不十分な散乱光対策
前置光学系、カメラ部結合部からの光漏れ

対処：前置光学系の光学部品配置のやり直し。
光路の覆いと、冷却バツフルを新設。

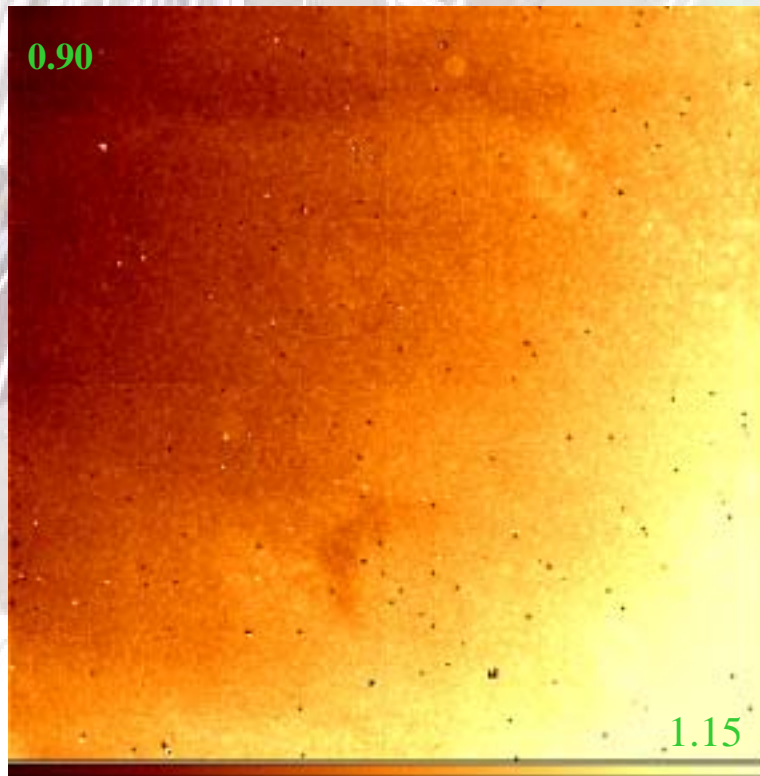
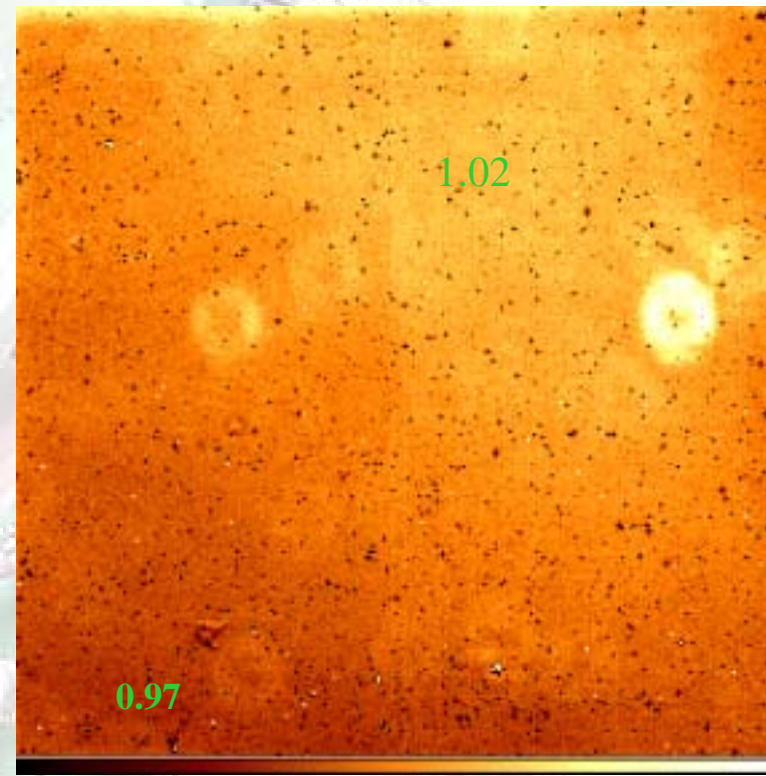
Sky Flat / Dome Flat の比較 (Ks-band)

コリメータを適切な位置に移動したことにより、ドームフラットとスカイフラットの間の差がだいぶ緩和された。ドーナツ状の円盤は Window についてのゴミの放つ赤外線である。

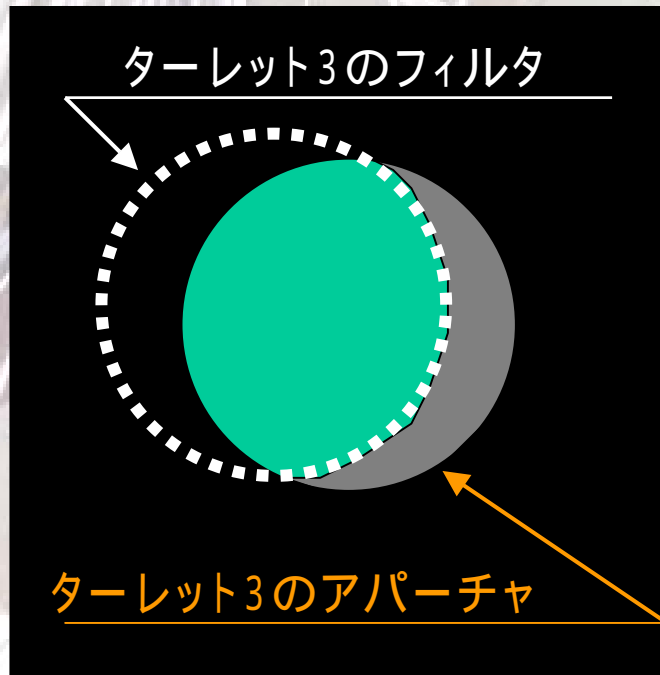
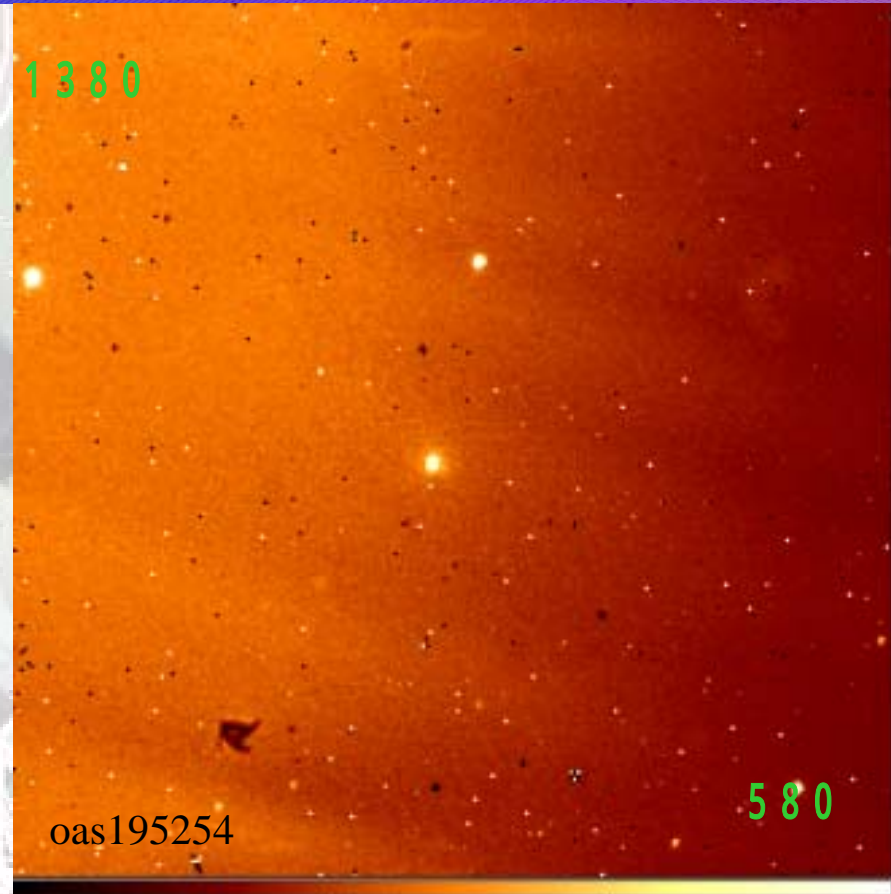
フィルターターレット3に起因する現象 —視野のけられ—

影響：意図しない部分が回転してしまう。
フィルター3の停止位置がずれる。

原因：モータドライバ間のクロストーク。
原点センサが機能していない。

ターレットのアパーチャの中心と、フィルターの中心がズレたためにケラレが生じている。
画面の左上と右下では入射光量が約2倍異なる。

対処：モータと制御系の全更新
モータ制御には**清水ボード**を利用。
精密に状態をモニタしたい個所には**エンコーダ**を装着。
(モータが生産中止という背景も考慮)

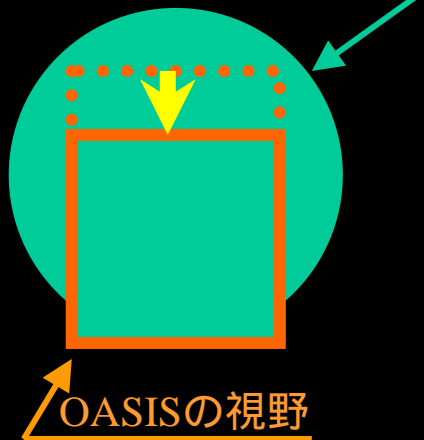
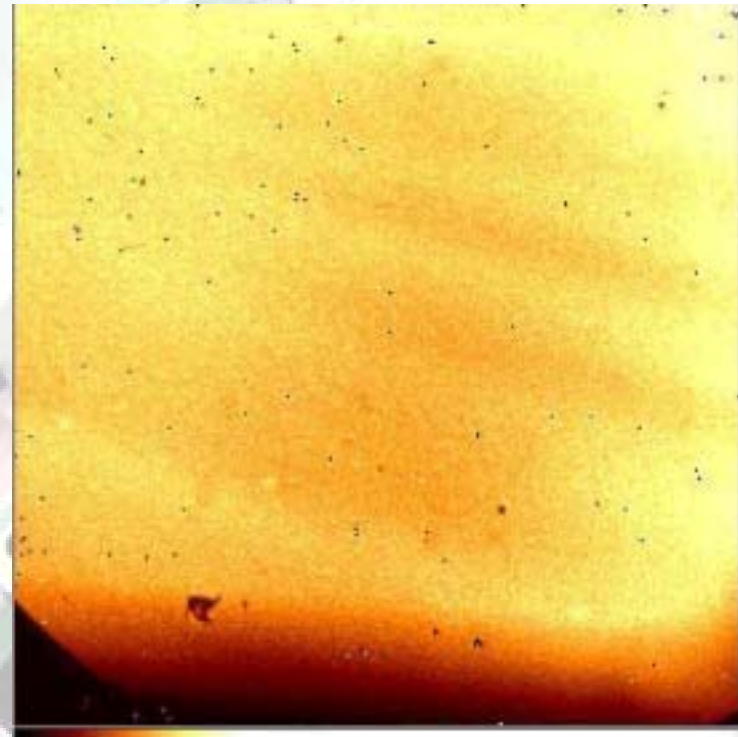
クロストークに起因する視野のズレ
望遠鏡焦点部の円形開口

画面の下部でケラレが見られる。これは、切り替えミラーが所定の位置を向かず、クロストークにより余計に回転することで望遠鏡焦点部(円形開口形)の周辺部を見ているためにおきる。分光モードの際には、波長方向のズレとなる。

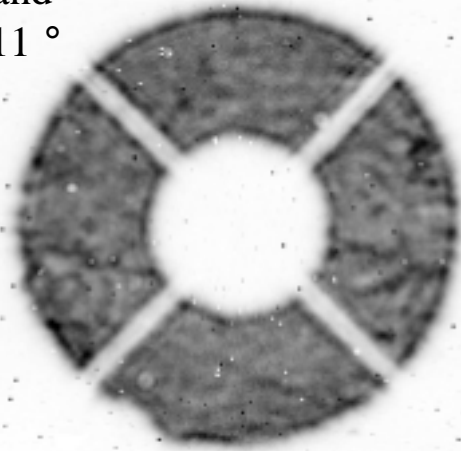
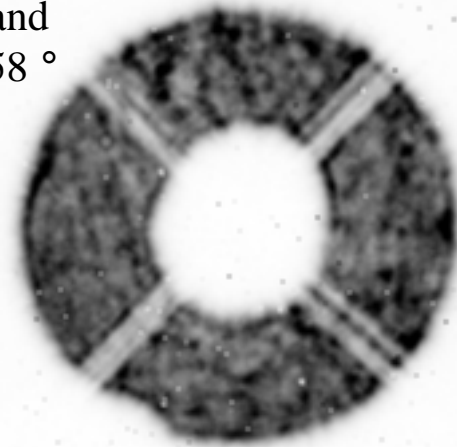
OASIS Defocus画像の姿勢変化

Z=58°では、Lyot Stopのマスクに対して相対的に瞳像が移動している様子が見られる。少なくとも、前置光学系の部品が姿勢変化に寄与していることは間違いない。

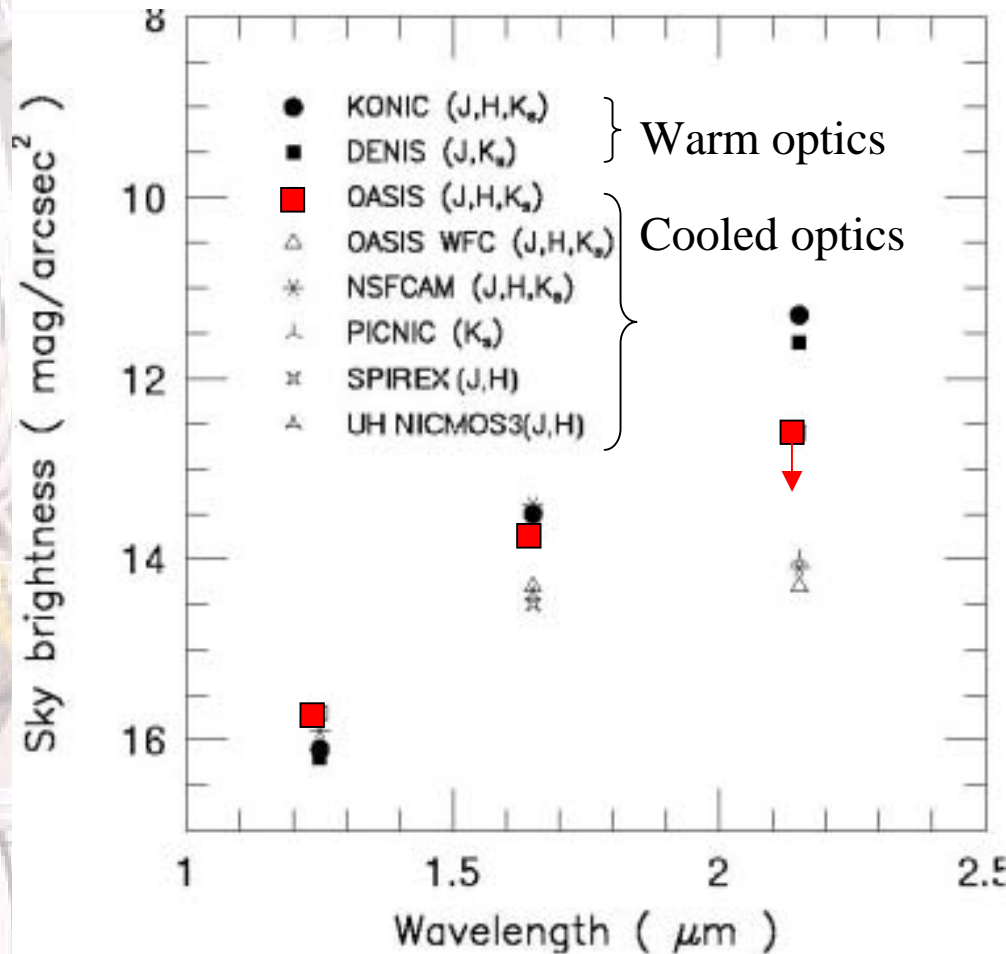
OASISの背景光レベル

OASISのK_s-band 背景光レベルは、ほかの冷却光学系を持つ観測装置と比較して、約4倍高い
