1. 雪の舞う日に
2. 188-cm 望遠鏡の制御系・駆動系の改修完了
3. 最近のドーム保守維持作業
4. 新職員紹介 神谷浩紀（研究支援員）
5. 新職員紹介 前原裕之（専門研究職員）
6. 定年退職を前に

## 2. 188-cm 望遠鏡の制御系・駆動系の改修完了

### 3. 最近のドームの保守維持作業

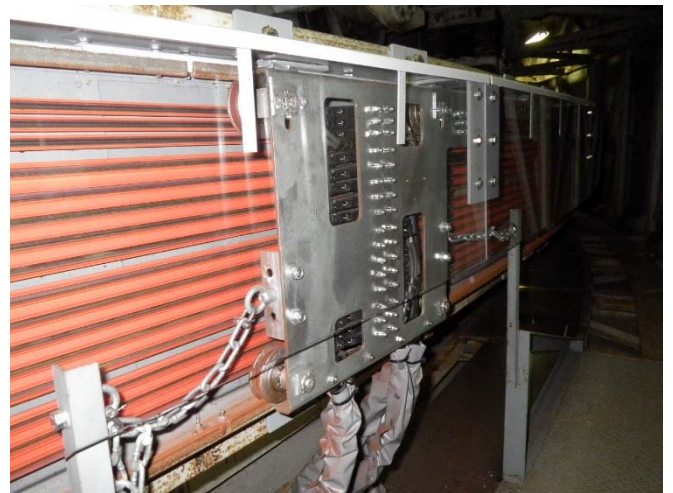
最近起こった最大のトラブルは、2013 年 10 月 26 日土曜日の夜に発生した、天井旋回部への給電装置であるトロリーの破損事故である。この事故は整備期間中に起こったためユーザーの方々の印象は薄いかもしれない。しかし、その後 2014 年 3 月末の完全復旧までは仮運用状態が続き、皆様にはいつにも増して注意をお願いするとともに職員も心配な日々を過ごすこととなった。188cm 望遠鏡ドームのトロリー装置は、旋回部の内壁と外壁の間の風洞部とよばれる場所、ドームを外から眺めると天井部のスカートの位置に設置されている。トロリーは非旋回部に固定された電線（トロリール）を収納している筐体部、トロリールから電気をひろう集電子の取り付けられた 3 台の集電部、およびそこから旋回部に配電する電線や接続箱から構成されている。集電部の上下にはローラが取り付けられており、ドーム旋回時にこの部分が筐体の一部であるレールの上を走ることで、常に旋回部に電気が送られるしくみになっている（図 5 参照）。今回の事故では、この集電部 3 台のうち 2 台が落下し、大きく破損した。事故後の第一報は未明の観測者からの「ドーム旋回時の異音と電源の遮断」としてもたらされたが、すみやかに所員がかけつけてトロリー装置の破損を発見し、現場の状況の確認、施工業者への連絡、仮復旧などを行った。その結果、幸いなことに、28 日月曜日の共同利用観測は実施することができた。また、ほぼ並行して、事故発生時のドームの動きの把握や破損箇所の精査などを行って事故原因の究明に努めるとともに、報告書を作成して三鷹本部に予算措置を嘆願し、早期か

つ確実な補修を目指した。最終的には事故の直接的な原因の特定には至らなかったが、集電部に外向き（筐体から離れる方向）に強い力がかかりレールから外れやすい構造になっていたこと、その牽引時にレールの間隔を広げるような力が加わっていたために長年の間にレールの間隔の一部が広がっていたこと、特に最初に落下が起こった箇所ではレールの保持構造（L 字鋼）にも脆弱な部分があったこと、などがわかった。今回の改修ではこれらの問題点を解消するとともに、保守点検の項目、方法、頻度についても見直した。

図 5. 新替された集電部

今回の事故ではトロリー筐体の破損は軽度であったため方式自体は従来のものを踏襲し、集電部の改良（軽量化、ローラの見直し、牽引方向の変更など）、筐体支持部の強化、レール間隔の均一化などを行った。

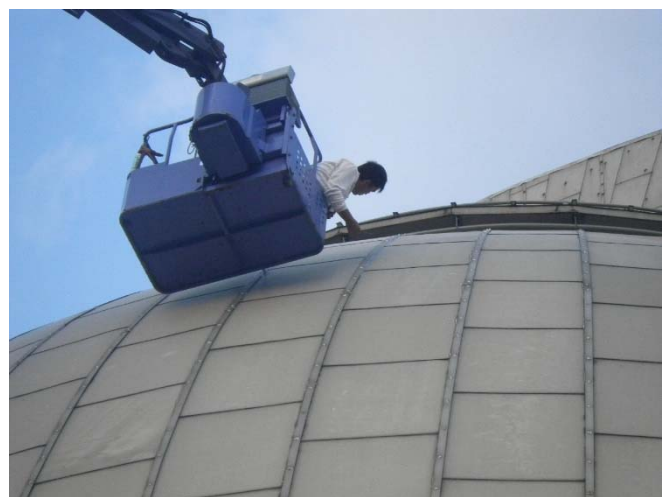
構造物として手のかかる2つ目のものは、外装部である。ドームの基本的な機能の一つは、望遠鏡本体や観測装置などを雨や風から守ることであるが、天井部には扉、ガラリ、屋外タラップなどがあって構造が複雑な上に、これらや外装パネルが老朽化しているために、ドーム内に水が滴ってしまうことがときどき起きている。構造自体の大改修は予算的に実現できていないが、それでも、雨漏りが起こるたびに症状を記録するようにして原因箇所の特定を行い、地元の板金屋さんの協力を得ながらこまめに外装部のコーキング工事等を実施している(図2)。これにより最近被害はかなり減ってきてはいるが、強風下における雨天時や降雪時は未だ鬼門である。ユーザーの皆様にも、扉開閉時の異音や雨漏り気づかれたら、できるだけ詳しくその状況をお知らせ願えればと思う。

図6. 外装パネルコーキングの様子
