188cm望遠鏡赤経軸の障害発生と 対応状況

2012年度岡山ユーザーズミーティング報告

岡山天体物理観測所

1. 188cm望遠鏡赤経軸駆動機構
(ギヤボックス内のシャフトの損傷)

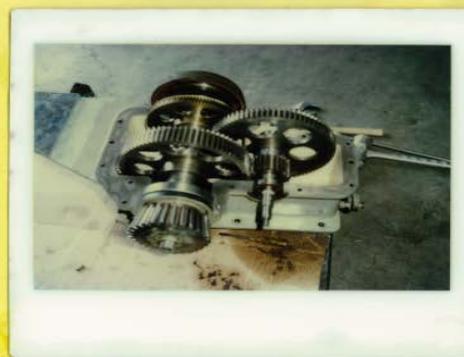
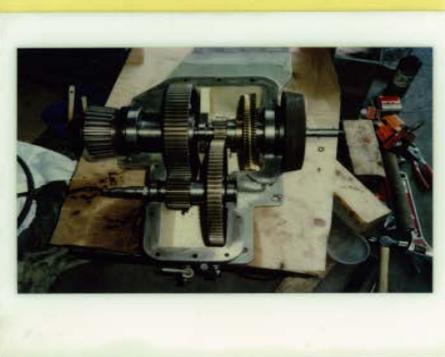
20年前発生した事故の写真。

この時の詳細な記録は残っていないので、原因がよく解らない。

ギヤボックス

1990-9

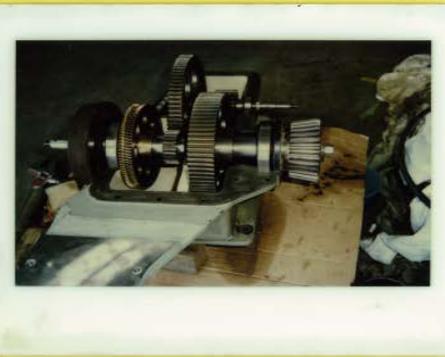
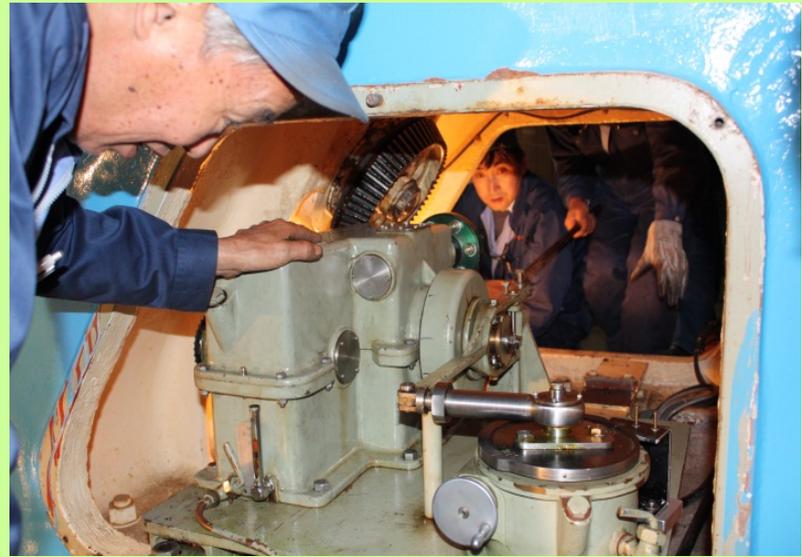
望遠鏡赤経軸駆動機構
(南側架台上の軸受部の下にある)

- ・赤経軸粗駆動ギヤボックスを、望遠鏡本体の台座から取り外し解体。
- ・単列深溝玉軸受(ベアリング)の押さえ金具に亀裂が入っていた。
- ・ベアリングが破損し、ベアリングの玉はすべて滑落していた。

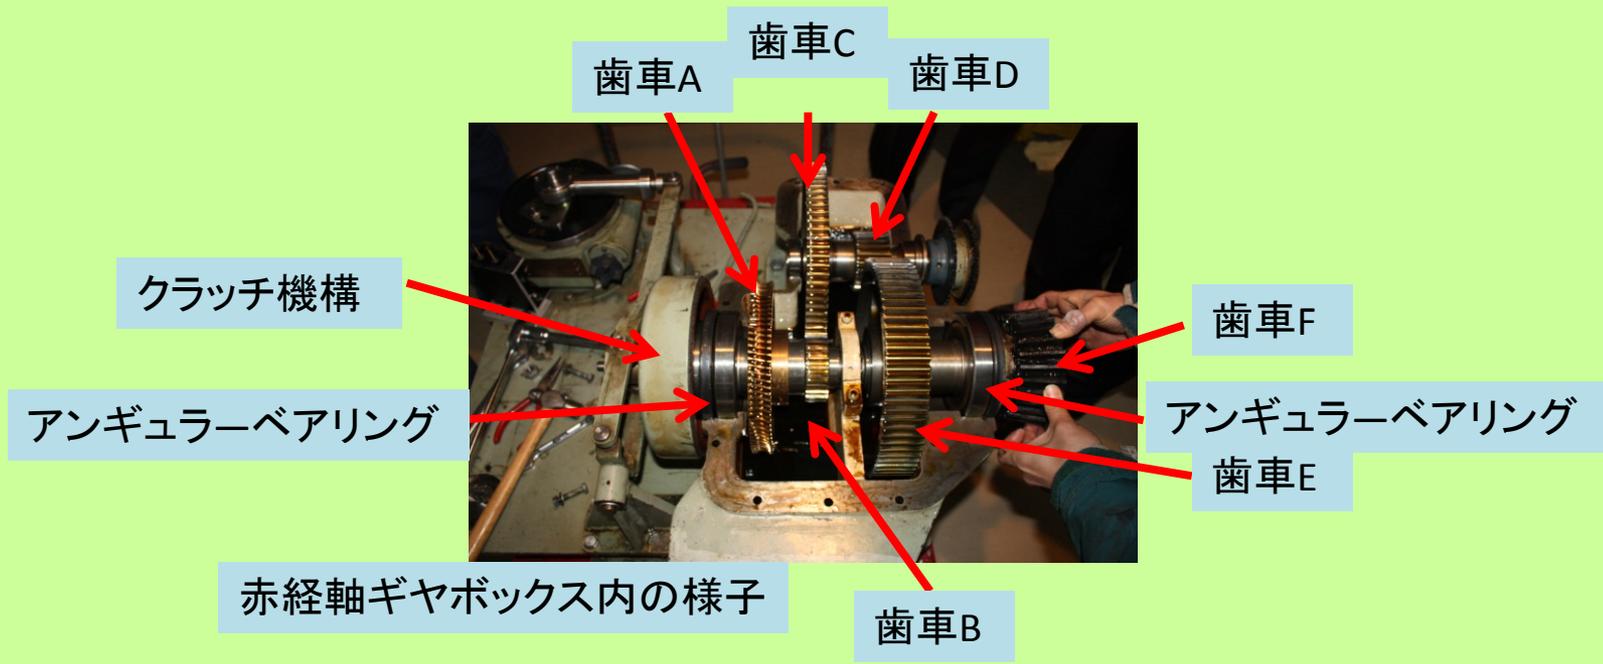
- 1) モーターの動力 → ウォーム歯車 (A) → クラッチ機構で連結
(駆動モード = Quickモード、微動系のクランプ機構はフリー)
- 2) 歯車B、歯車C、歯車D、歯車Eと動力が伝えられ、傘歯車Fが回転
(歯車A、歯車C、歯車D、歯車Eは、遊星歯車。微動時にはフリー)
- * クラッチ機構の軸 (破損軸) には直接固定されていない。
- * クラッチ機構の軸 (破損した軸) と固定されているのは、歯車B
- * クラッチが外れると、駆動モード = Slowモードとなり微動系が働く。

- ・クラッチ機構の軸が切断されていることが判明。
- ・地元の協力業者に代替えのシャフト製作を依頼。材料の調達、加工、仕上げ、焼き入れ、磨き仕上げの工程で2週間必要であった。
(業者は、緊急事態という認識を持って製作にあたってくれた)
- ・ベアリング、ベアリング押さえ等修理部品1式の調達。
- ・再組み立て、調整。

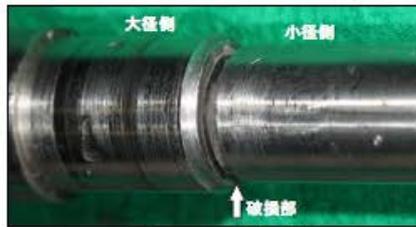
図1 供試体外観

- (1) 供試体の破損は、回転曲げによる疲労破壊と推定される。
- (2) 疲労き裂の発生には、段部の形状に起因する応力集中が大きく影響している。
- (3) 化学成分は SUS410J1 に近く、耐食性が高い鋼材と考えられるが、硫黄の含有量が極めて多く、非金属介材物の量も多い。
- (4) 金属組織はベイナイト組織と推定され、硬さは約230HV1.0 であり、比較的高強度の鋼材である。

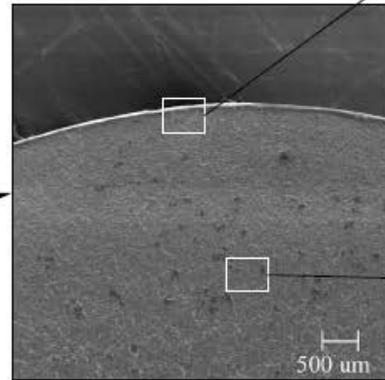
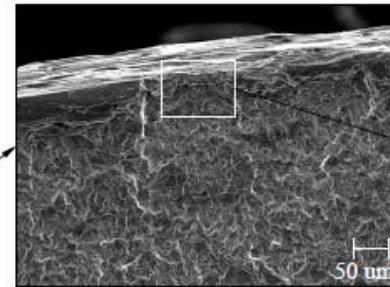
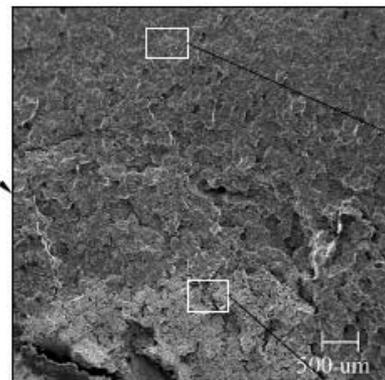
起点部代表例

疲労き裂進展部

ストライエーション

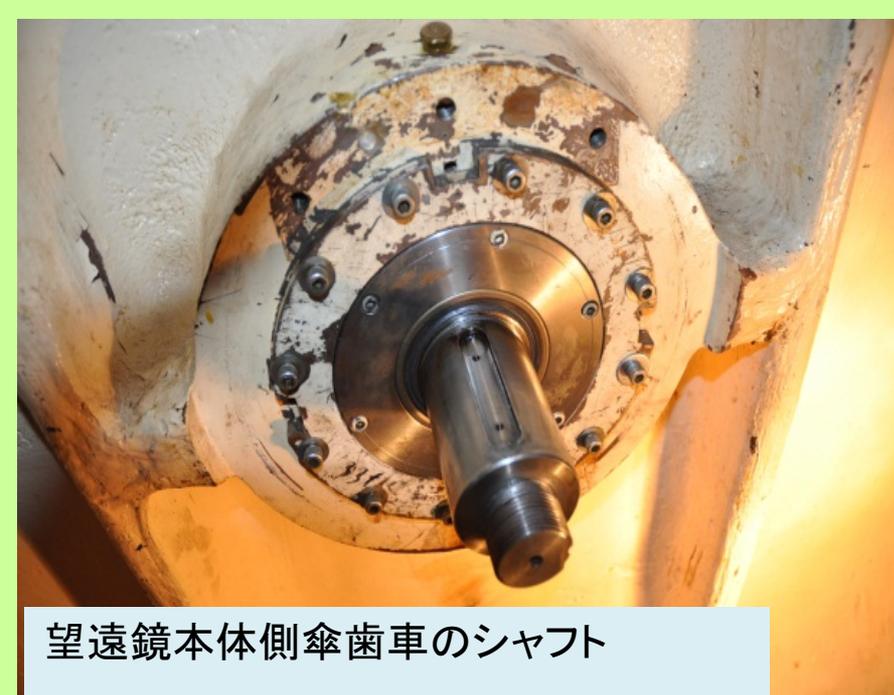
望遠鏡本体側傘歯車のシャフト

- （この部分も20年前の故障の際修理した部分。その際は、取り外しが非常に困難であったことと、インチ系列のベアリング等の入手が困難であったため軸の製作を含めて修理している）
- ・事故直後は、この傘歯車がスラスト方向（下側）に3～4mmズれていた。
- ・20年前新調したキー一部分に傷が入っていた→交換、調整
- ・ベアリングは異常ないことを確認し再取付。

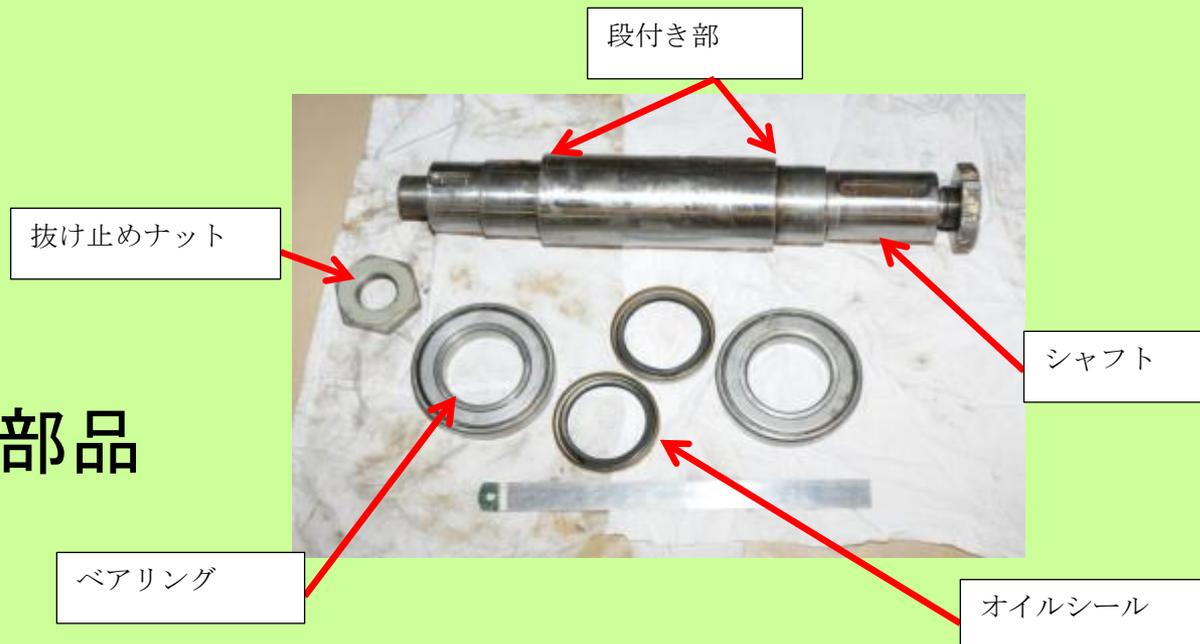
交換した旧部品

- 2011年12月に発生した、188cm赤経軸ギヤヘッド内のシャフト切断事故(前述)の際、20年前の事故と類似があり、その時、この軸にも損傷があった事例から、新品への交換工事を行った。この工事で新しい知見もあったので併せて報告する。

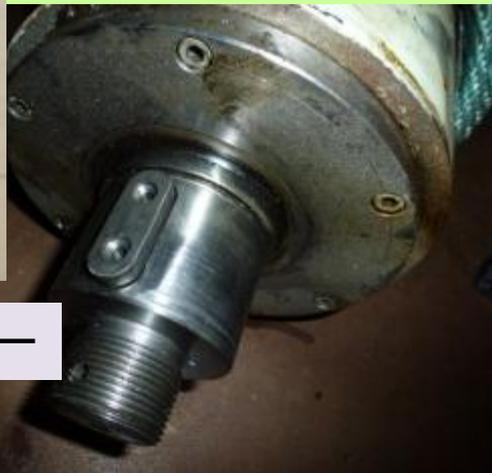
度重なる**暴走衝突**で赤経軸の大きいスパー歯車から伝達される荷重が、小さいスパー歯車のキー部分にかかり、金槌で叩いた時のように溝を広げていったと推察される。また、その影響で、キーを止めている皿ビスが緩んでいったと推察する。

止めビスの緩んでいたキー

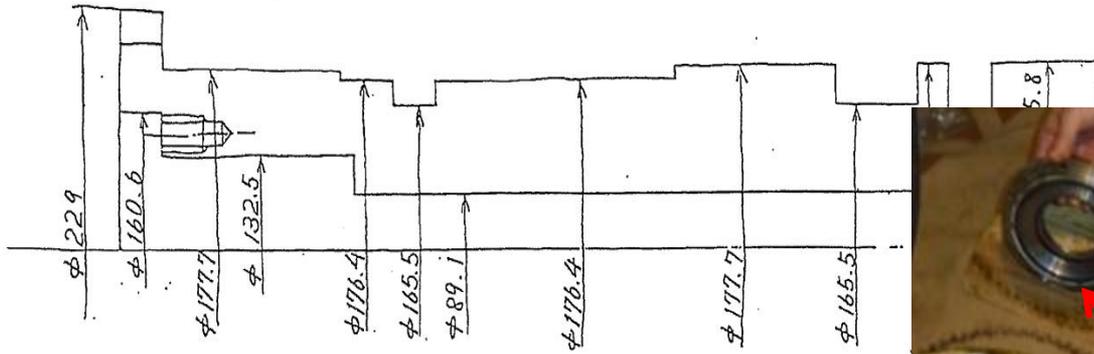
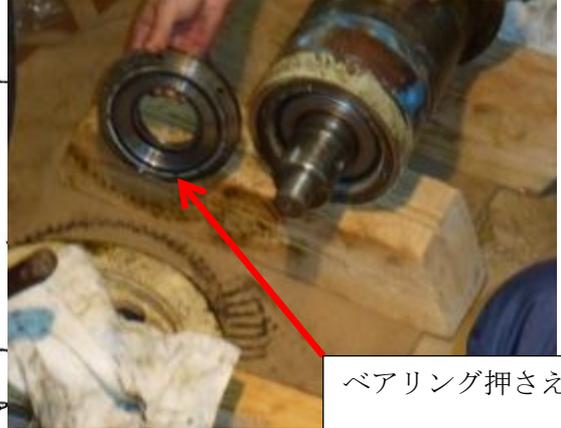
ベアリング押さえ

- ・シャフトの段付き部の間隔が、202.0mmでシャフトを製作している。
- ・20年前に改修した時、現物の寸法通りに作った。
- ・今回、外枠体のベアリング取付間隔を測定したら、201.4mmであった。
その差が0.6mm。
- ・20年前の改修では、ベアリング押さえを所定まで締め上げないで使用していた？
- ・昨年ギヤボックスのシャフト改修の際、シャフトのベアリング状況を
確認後、ベアリング押さえを、所定通りに締めつけた。
- ・その結果、ベアリングの内環と外環に0.6mm分のスラスト方向の
締め付けが発生し、摩擦が増えそれが異音になった。

← 201.4 →
↓
← 202 →

0.5
0.1
シムを入れた
2012.6.27
